沈阳市铁西区小五路张小嘿快餐店“6·24” 液化石油气泄漏爆炸一般事故调查报告

2021年6月24日4时11分左右，位于沈阳市铁西区小五路54号3门，沈阳市铁西区小五路张小嘿快餐店内发生液化石油气泄漏爆炸，无人员伤亡，直接经济损失70余万元。

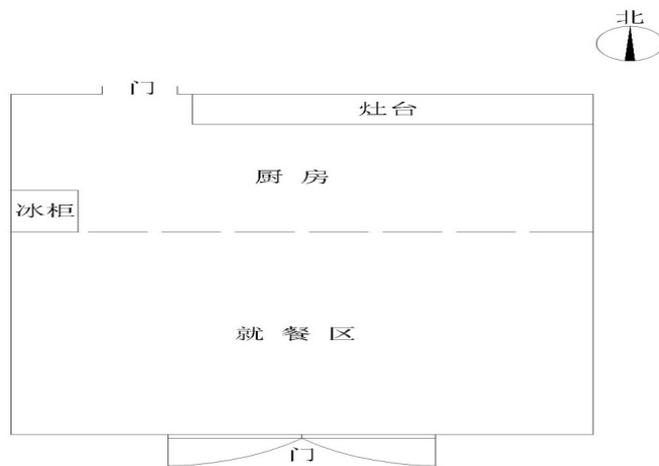
（1）快餐店为南北结构，南侧为店铺正面，在小五路上。店内两个房间，南侧为就餐区、北侧为厨房，厨房有一入户门通向楼道（见图 1）；

图 1：快餐店房间平面示意图

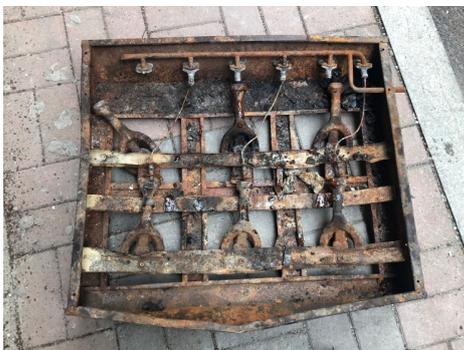
（3）快餐店室内过火严重，室内物品基本烧毁（见图 2）；

图 2：快餐店室内过火情况

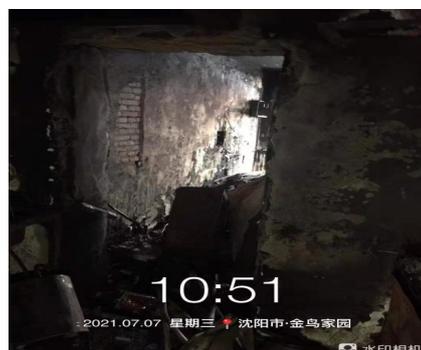
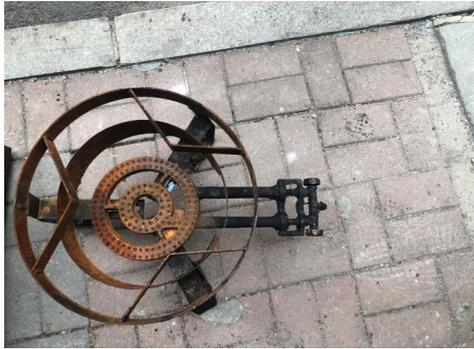
(6) 店内有两个燃气灶具，灶具过火，结构已不完整，胶管过火（见图 3—5）；

图 3：燃气灶具 1

图 4: 燃气灶具 2

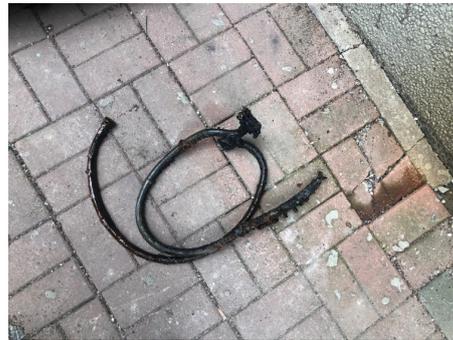
图 5: 燃气胶管

液化石油气钢瓶上角阀呈开启状态下，胶管与钢瓶减压阀未紧密连接、胶管与灶具未紧密连接及胶管老化、破损等都会成为液化石油气泄漏途径。

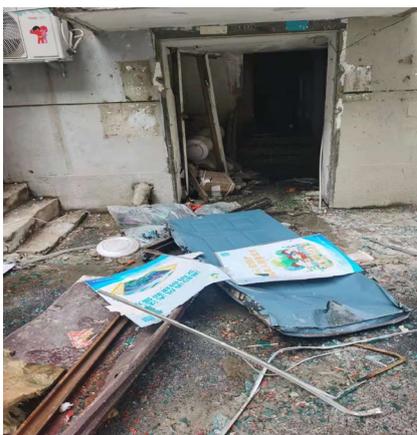
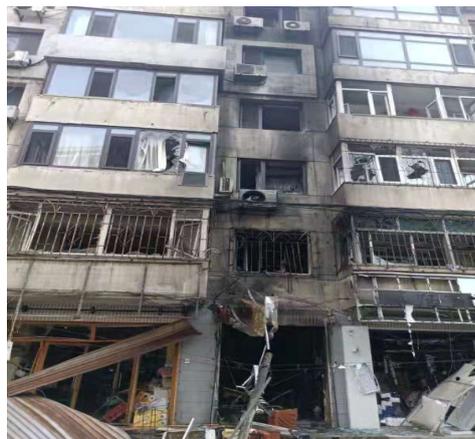
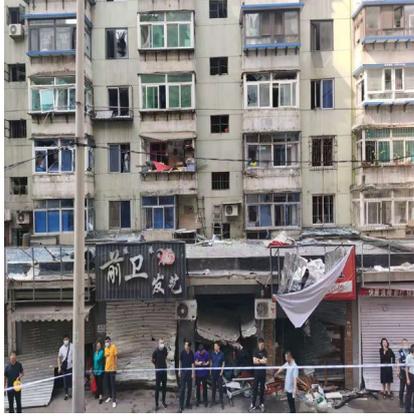
爆炸核心区域张小嘿快餐店，冲击波方向由后厨向前方及后楼道内扩散（见图 6/7/8）。爆炸引起的火灾引燃了店内可燃物，形成的烟雾顺楼道向上层扩散。爆炸现场产生的冲击波较大，对前后楼产生破坏作用。并由冲击波回弹造成上层住户玻璃破坏严重（见图 9）。现场爆炸核心区域碗、盆等受冲击波影响较弱，无明显位移（见图 10/11）。现场灶具上有一熬制底料不锈钢桶（见图 12），桶内有明显碳化物（见图 13）。气瓶与灶具软管灶具端有明显烧焦痕迹（见图 14/15）
