# 沈阳觅屿宴会有限公司“7·10” 坍塌一般事故调查报告

2021年7月10日16时10分左右，位于沈阳市铁西区景星北街38号乙广场国际文化创意产业园4#楼（沈阳北富机械制造有限公司原4#厂房），沈阳觅屿宴会有限公司在楼体改造装修过程中，发生一起坍塌事故，造成1人死亡、1人轻伤，直接经济损失220余万元。

事故调查组认定，沈阳觅屿宴会有限公司“7·10”坍塌事故是一起主要因违法违规改造和加固施工导致建筑物坍塌的一般生产安全责任事故。

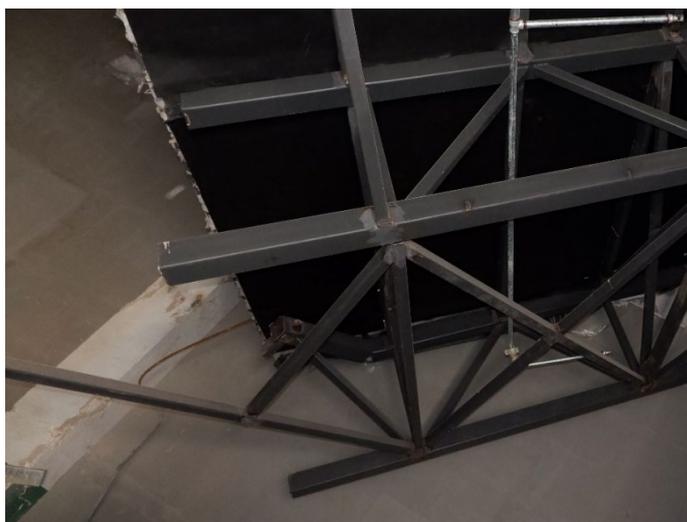
经综合分析，该工程最先出现的破坏位置为钢桁架上下弦杆相对应位置存在未焊满及接头不良等缺陷的对接焊缝，此破坏进

而引起部分支座节点位置破坏、与支座连接位置斜腹杆弯曲、系杆次梁与弦杆焊接位置破坏、新增托梁受扭破坏等问题，最终导致楼面板坍塌。（具体见附件 2：《鉴定报告》）

图 1 1、2 轴桁架上下弦杆拼接焊缝处断裂

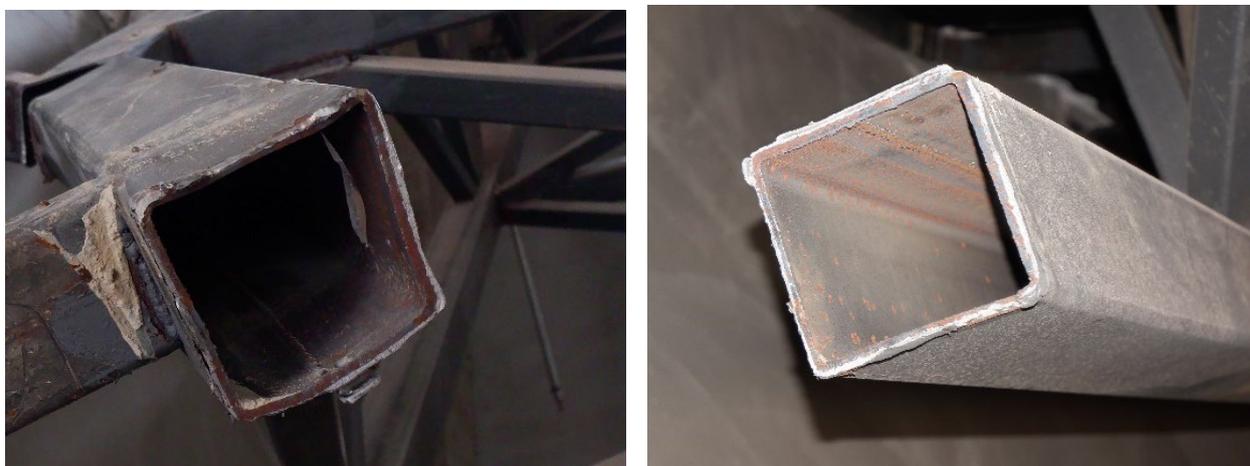
图 2、图 3 1 轴桁架上下弦杆拼接焊缝处断裂位置，焊缝未焊满，接头不良

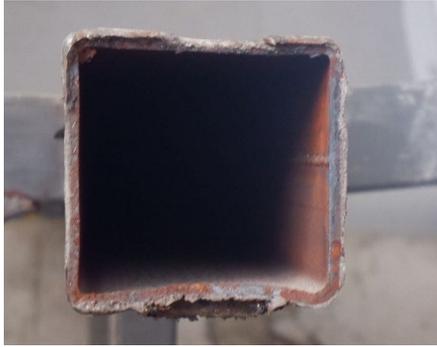
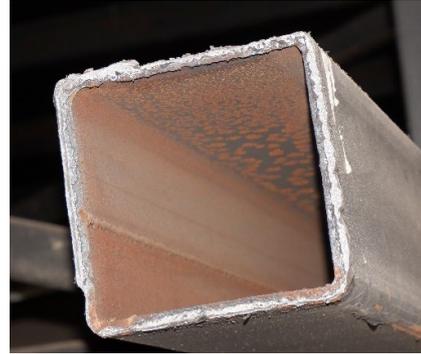
图 4、图 5 2 轴桁架上下弦杆拼接焊缝处断裂位置，焊缝未焊满，接头不良

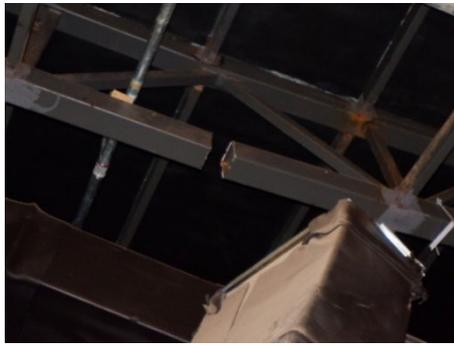
图 6、图 7 9 轴桁架下弦杆拼接焊缝处断裂位置，焊缝未焊满，接头不良

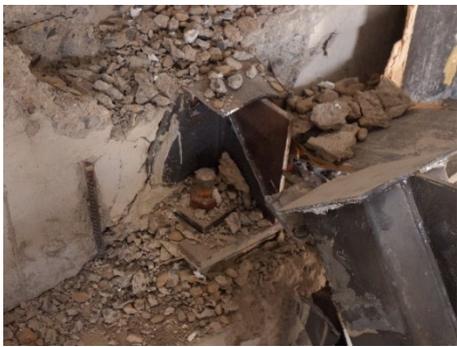
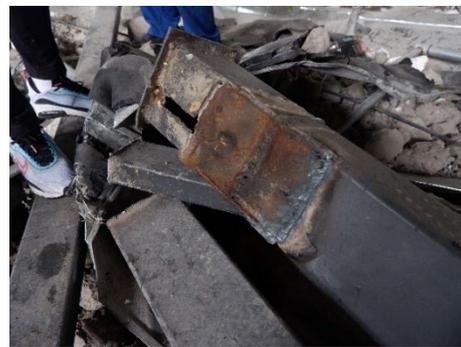
图 8 钢桁架 3-B 轴节点位置破坏形态

图 9 钢桁架 5-B 轴节点位置弦杆破坏形态

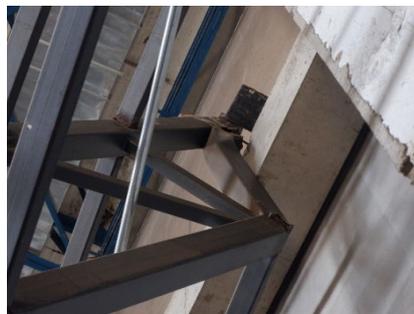
图 10 钢桁架 3-B 与支座焊接的斜腹杆弯曲变形

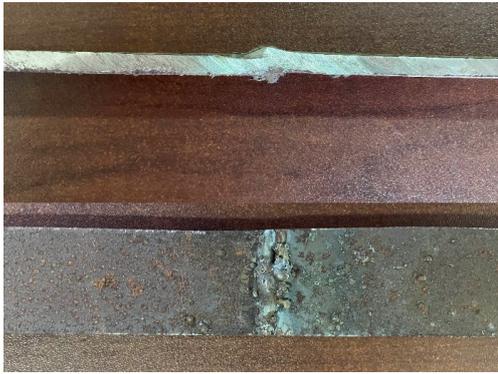
图 11 满焊焊缝剖面

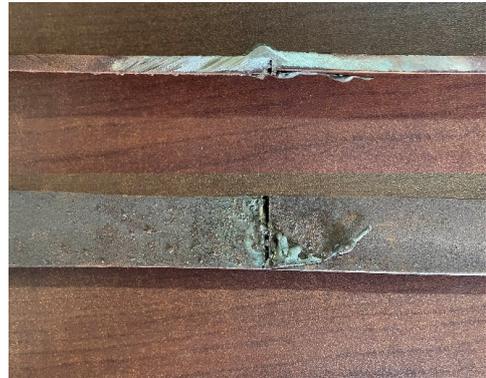
图 12 未焊焊缝剖面
