# 特种设备事故调查报告

## 辽宁沈阳“6.9”叉车相关事故调查报告

沈阳城铁物流有限公司“6·9”特种设备

二〇二二年七月二十五日

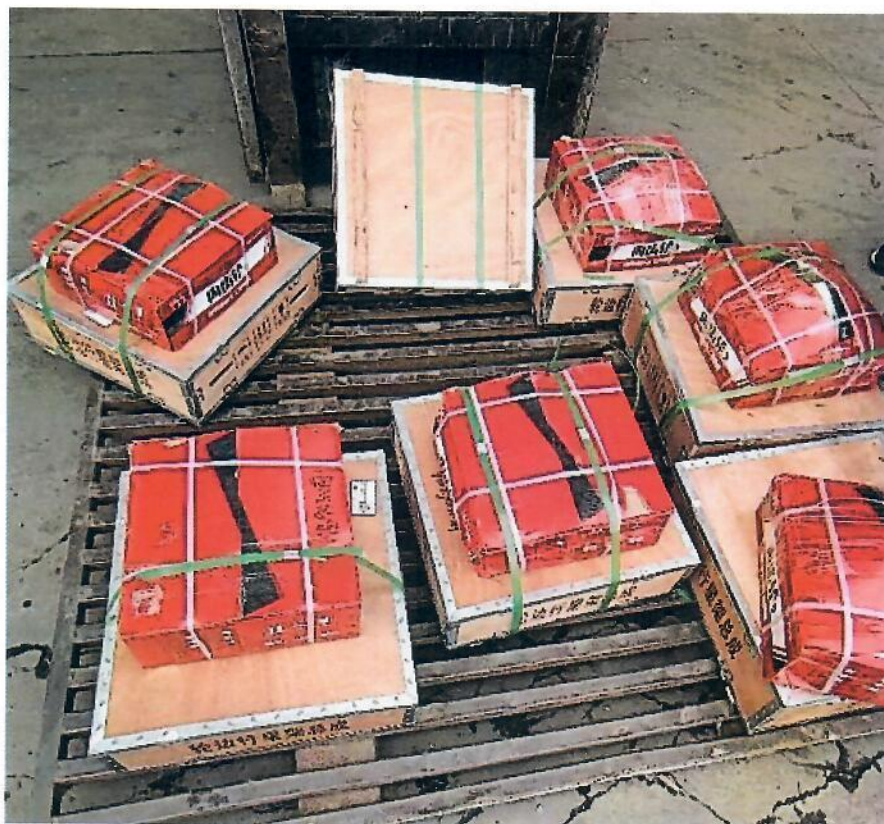
图 1

现场搬卸的货物是汽车配件，外包装为硬木箱，单件货物重约 75kg。（如图 1 所示）
