# 沈阳市铁西区绿厦胖姐包子铺“8·18” 液化石油气泄露爆炸一般事故调查报告

2020年8月18日5时09分左右，位于沈阳市铁西区北三中路8甲号2门的沈阳市铁西区绿厦胖姐包子铺发生一起液化石油气泄露爆炸事故，事故共造成2人受轻伤，直接经济损失60余万元。

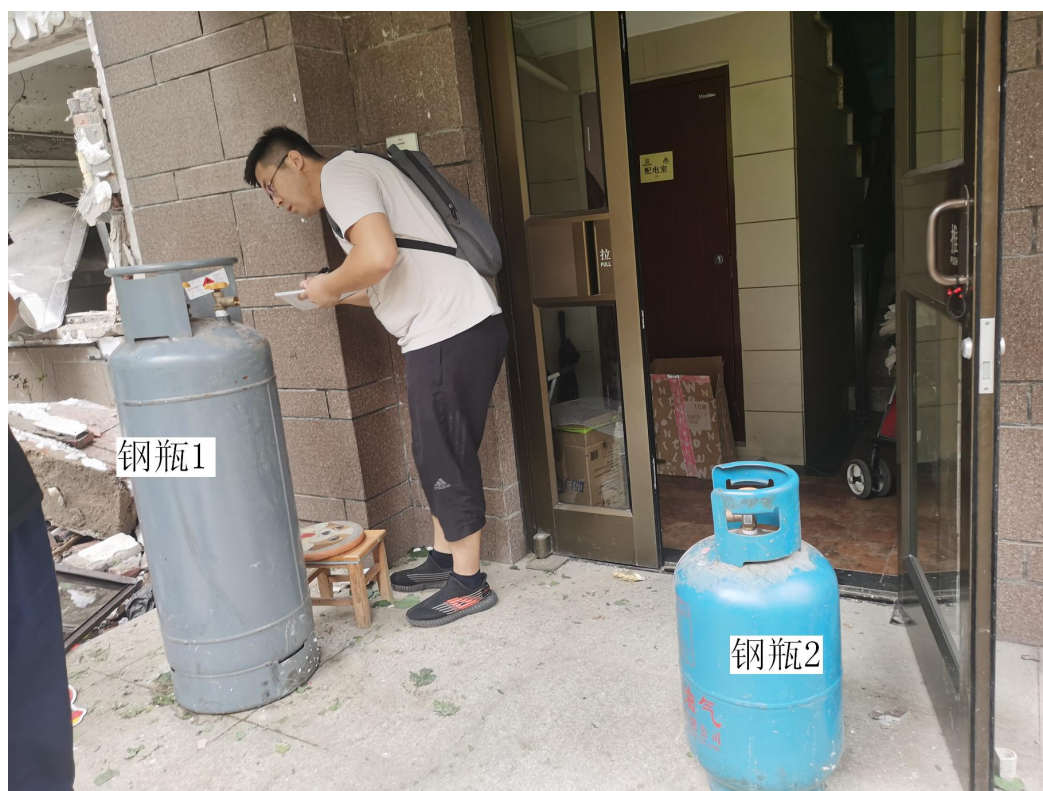
2020 年 8 月 18 日沈阳市铁西区绿夏爵仕汇小区南门附近门市爆炸事故现场有两只液化石油气钢瓶（钢瓶 1 和钢瓶 2，现场勘查时钢瓶所在位置不是第一现场），钢瓶信息确认如下表：

现场钢瓶位置（非第一现场）

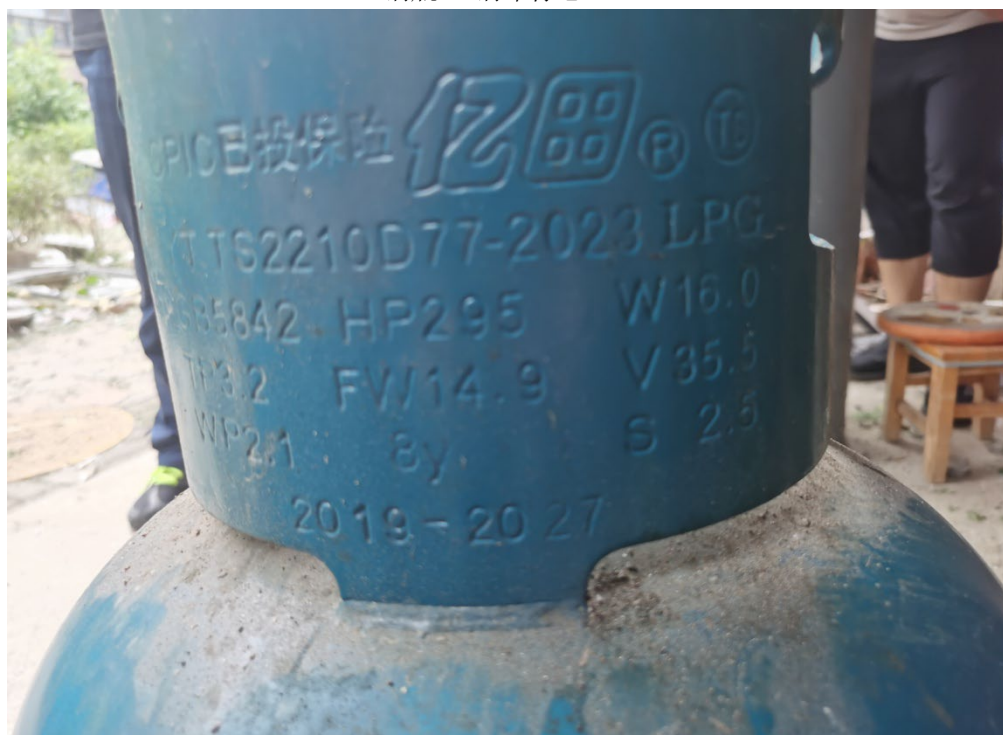
钢瓶 2 钢印标志

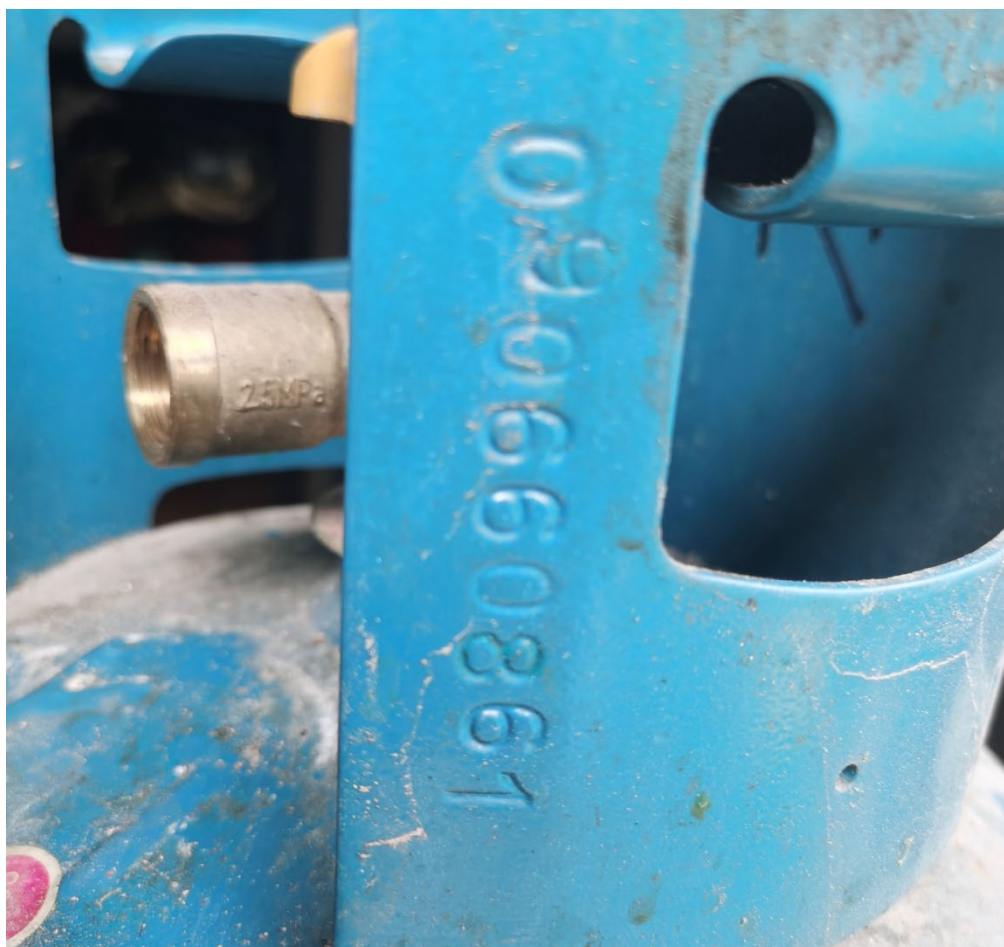
钢瓶 2 钢印标志
