# 辽宁沈阳“4·21”一般叉车 碰撞事故调查报告

辽宁沈阳“4·21”叉车亡人事故调查组

二〇二二年五月五日

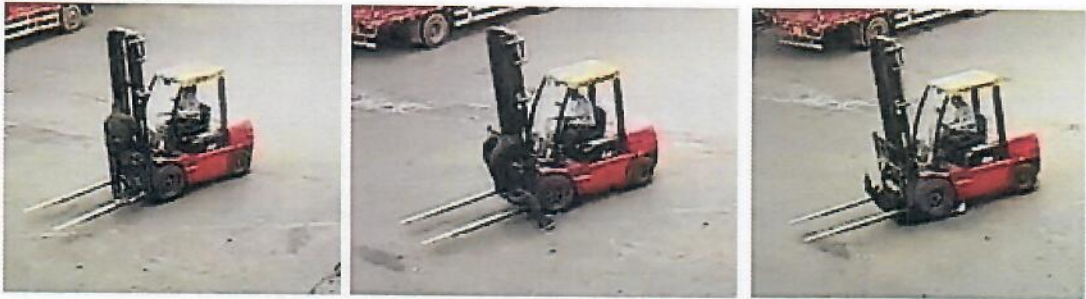
依据现场监控录像以及对相关人员的询问笔录分析后判断，事发时[ ]驾驶叉车，[ ]手扶挡货架，站在叉车行驶方向的

左侧货叉上，当叉车行驶到云顺物流转弯处时，由于路面不平，叉车晃动，[REDACTED]从两个货叉中间滑落，遭叉车前轮碾压。

通过询问笔录知道沈阳融达物流有限公司负责人[REDACTED]明知[REDACTED]没有叉车操作证仍然安排[REDACTED]驾驶叉车，[REDACTED]明知自己没有经过叉车操作的专业培训，没有取得叉车操作证仍然驾驶叉车；[REDACTED]在明知有危险的情况下仍然不按照操作规程站在货叉上，[REDACTED]在明知[REDACTED]站在货叉上有危险仍然开动叉车。
