沈阳众恒广告传媒有限公司“7·7”一般触电 事故调查报告

铁西区政府事故调查组

2023年9月26日

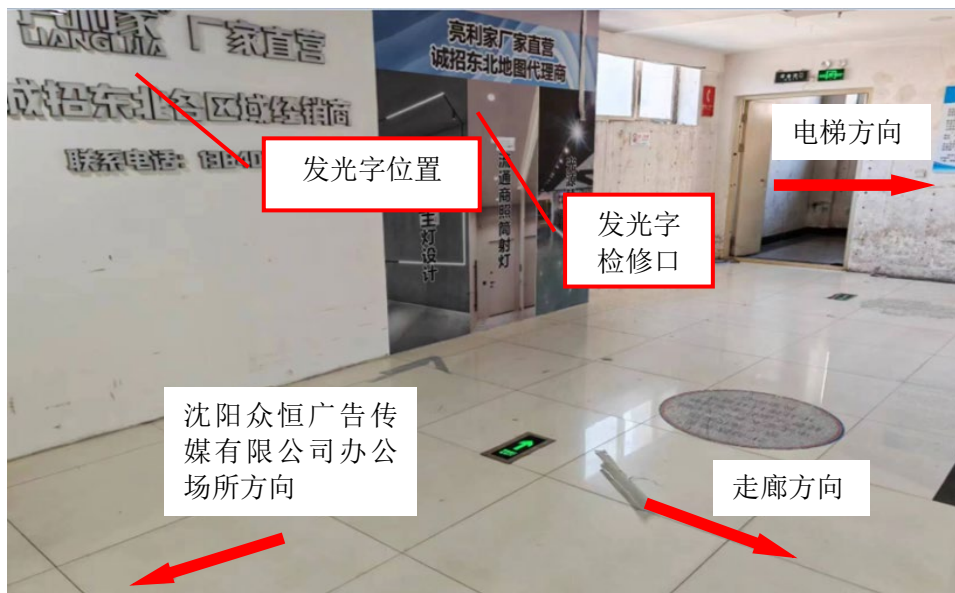
图 1

事故发生地点位于沈阳市铁西区兴顺灯具城三楼北侧电梯口西北方向上方棚顶，西侧为沈阳众恒广告传媒有限公司办公场所，东北侧为亮利家发光字灯牌，亮利家发光字灯牌在电梯口对面窗户西侧，监控摄像头在电梯口西侧墙上。（见图1，图2）

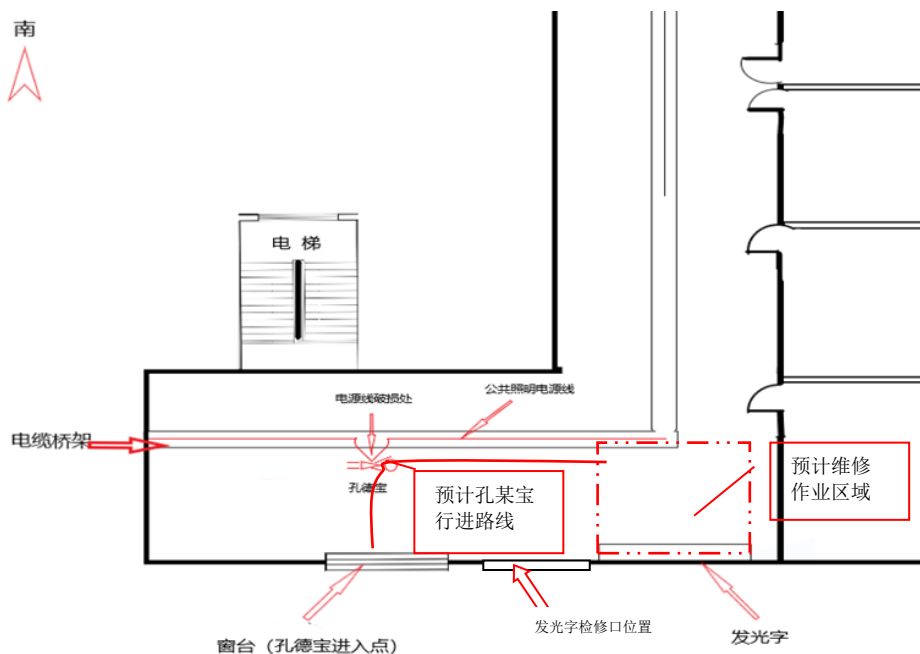
触电事故的根源是电能的转移，而电能转移的关键是绝缘（固体包覆绝缘，或空气间隙绝缘）状态的改变。在本次事故中，基于电梯开放性前室吊顶结构，孔某宝进入吊顶夹层内的安全行进路线应为：踩踏在第二节轻质龙骨上，手扶槽板式桥架行进至检修口（如图3所示）。桥架的实际状态是：未严密封闭，且槽内导线存在局部绝缘削切后的裸露导体（见图4）。同时观察空间，其他接地导体随处可及（见图5）。可以认定：当孔某宝手扶槽板式桥架行进中接触到导线裸露部位，并与其他导体接触，即构成电流通路，满足触电事故发生条件。因此，槽内导线存在的局部绝缘削切后的裸露导体是本次事故的物的不安全状态。

图3 涉事地点测绘草图

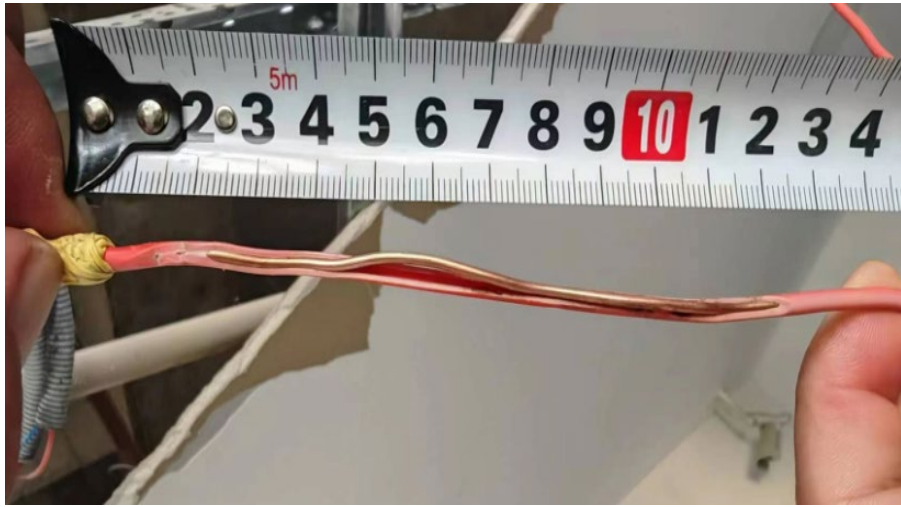
事故直接原因是：沈阳众恒广告传媒有限公司电工作业人员孔某宝无证上岗，在实施检维修过程中，右手扶槽板式桥架行进中接触到导线裸露部位，并与其他导体接触，构成电流通路，电流损伤致其循环、呼吸功能障碍而死亡。

图 4 悬垂导线削切状态

1.沈阳众恒广告传媒有限公司。要认真吸取事故教训，切实提高生产安全事故防范意识。建立健全并落实本单位安全生产责任制，组织建立并落实风险管控和隐患排查治理双重预防工作机制，加强对从业人员安全生产教育和培训，按规定雇佣经过培训考核取得特种作业证的从业人员，同时做好作业过程中的安全监护，主要负责人要积极参与相应安全生产知识的培训学习，提高安全生产知识水平和管理能力。

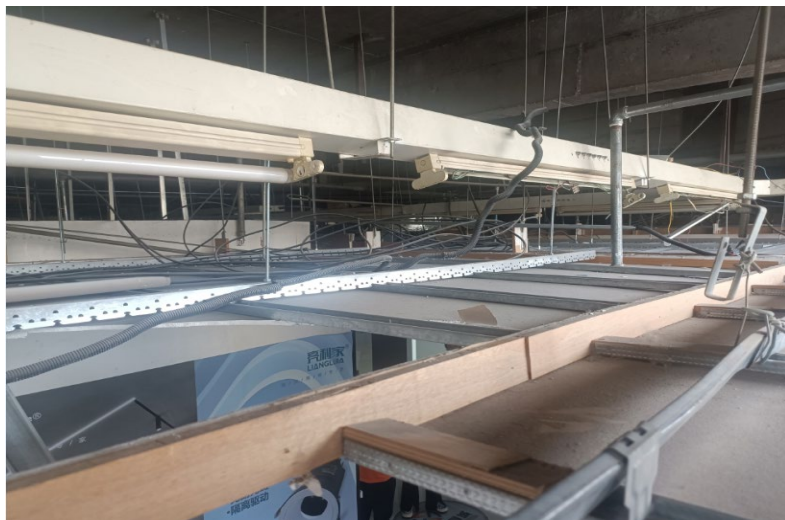
图 5 吊顶夹层内导体分布状态
